Relazione finale intervento restauro manutentivo dipinto raffigurante immagine sacra della Madonna posto all'interno di un capitello votivo, angolo Via Danieli - Via Fenzi inizio sentiero n°1 dorsale Prea - fita Mizzole – Verona.  
Protocollo N 032677/2021 del 29/09/2021

**AUTORE:** sconosciuto

**EPOCA:** datato 1767

**RESTAURATRICE:** Federica Ferro. Via Valpantena, 50 37142- Verona. Ditta Grazioli snc .

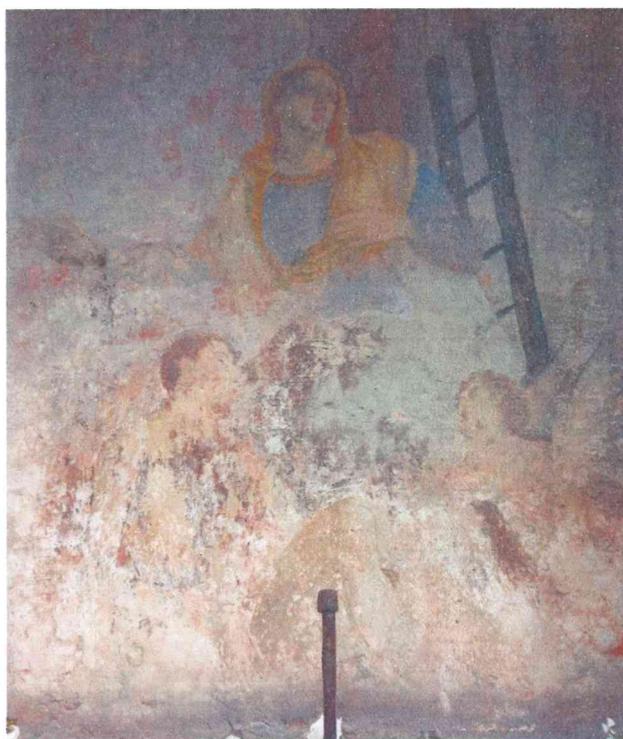
1. FOTO PRIMA

L'intera superficie pittorica del dipinto presentava una patina di sporco depositatasi nel tempo che offuscava in generale la lettura dei colori e alcune sovrasmisioni pittoriche nel vestito e manto della Madonna eseguite, probabilmente, in interventi precedenti.

Il dipinto fu realizzato direttamente su di una lastra di pietra della Lessinia; l'artista dipinse l'opera, con tutta probabilità, con tecnica a tempera grassa utilizzando pigmenti mescolati con olii grassi e resine come leganti come era in uso in quest'epoca. La tecnica pittorica utilizzata dall'artista unita all'esposizione agli agenti atmosferici con il passare del tempo ha causato alcune cadute e abrasioni diffuse del colore. La pellicola pittorica, in particolare, si presenta maggiormente degradata nella parte inferiore del dipinto, con evidenti abrasioni e cadute di colore, dovute alla maggiore esposizione agli agenti atmosferici quali pioggia e sole.
