Numero pianta: 20389

## Tomografia sonica su Cedro

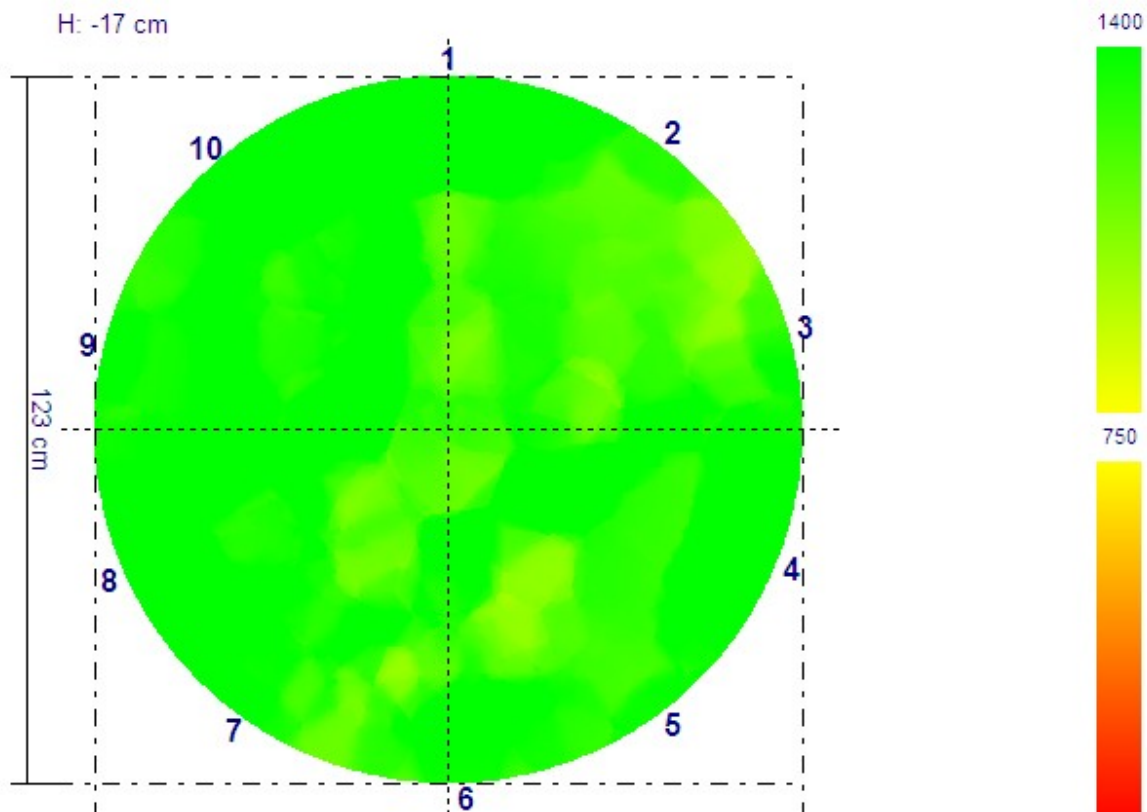
| L'analisi strumentale eseguita con Tomografia sonora a -17 cm rispetto al piano di campagna della precedente perizia (ottobre 2026) non rileva anomalie interne al colletto. Permangono tuttavia carie affioranti e processi degenerativi affioranti in tutto il lato in trazione (Nord) e lato cordolo perimetrale con marciapiede e sede stradale (ovest) che non sono stati rilevati dalla Tomografia in quanto tale strumentazione non permette tali diagnosi a carico dei tessuti esterni. |

La Tomografia sonica non rileva anomalie e alterazioni interne alla sezione degne di nota. Tale strumentazione invece non permette di valutare carie affioranti alla sezione.

| Continuare ad effettuare annualmente interventi con palo iniettore a base di prodotti specifici finalizzati a tentare di rallentare/interrompere il processo degenerativo sia al colletto e sia in chioma (microfillia e sofferenza apicale). |
