**PALAZZETTO DELLO SPORT DI VERONA –
PALAOLIMPIA
INTERVENTI DI RIQUALIFICAZIONE GENERALE
DOCUMENTO DI FATTIBILITA’**

QUADRO ESIGENZIALE

TAV. 6

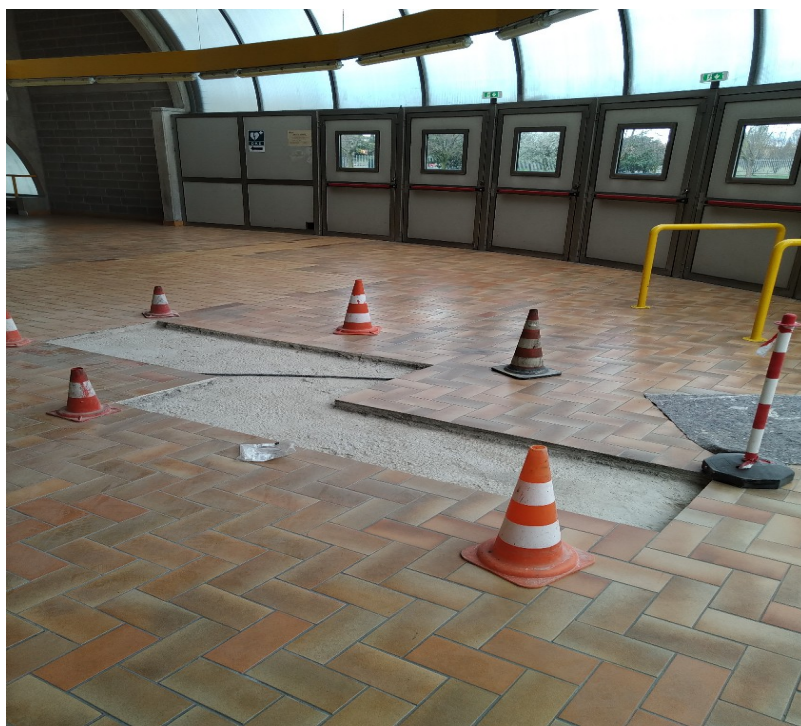
FOTO 1

E' tutt'ora in corso un diffuso fenomeno di sollevamento di porzioni di pavimentazione interna, probabilmente causato dalla dilatazione delle strutture portanti in cemento armato precompresso. Tale criticità interferisce con gli infissi e pregiudica la sicurezza dei percorsi, rendendo indifferibile il ripristino delle vie di fuga.

Gli interventi messi in opera dalla scrivente Direzione, in questi anni, si sono limitati al solo rifacimento delle singole porzioni danneggiate al fine di evitare pericoli per la pubblica incolumità.

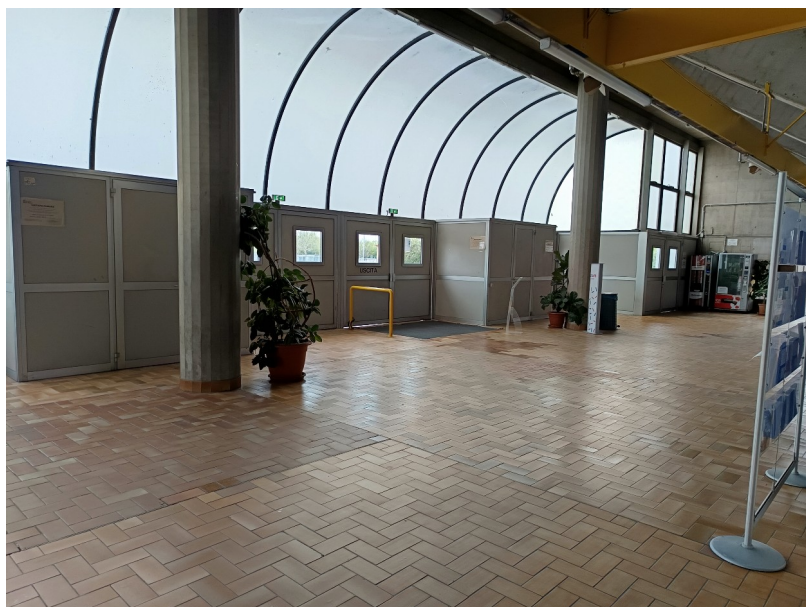
FOTO 3

Anche i serramenti esterni presentano uno stato di obsolescenza delle componenti costruttive analogo a quello degli infissi interni, ciò determina che gli interventi manutentivi spesso non sono risolutivi, configurando una criticità sostanziale per la sicurezza e l'incolumità pubblica data la loro funzione di uscite di emergenza; a tale deficit funzionale si aggiunge una drastica dispersione termica causata dall'impiego di profili di alluminio privi di taglio termico e di sistema di guarnizioni ormai cristallizzato.

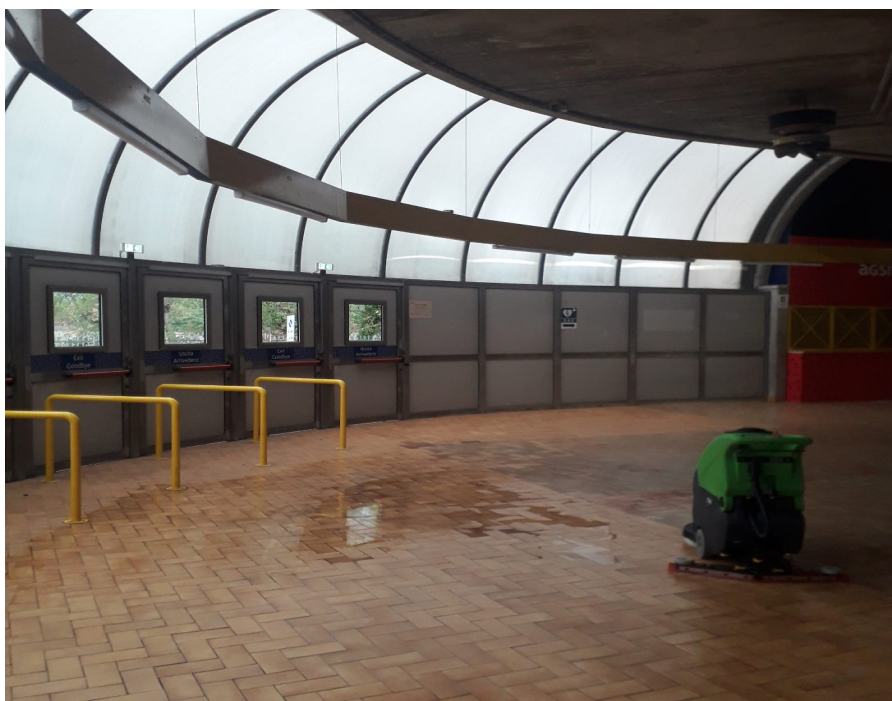
FOTO 4

L'anello perimetrale del Palasport è destinato allo smistamento dei flussi verso i vari settori ed i servizi al pubblico, lo stesso risulta essere protetto da un sistema misto di copertura, in parte integrato nella struttura portante dell'edificio e in parte costituito da cupolini in polycarbonato alveolare: questi ultimi, tuttavia, presentano diffuse perforazioni causate da eventi grandinigeni passati che ne hanno compromesso l'impermeabilità. Anche in questo caso a tale deficit funzionale si aggiunge una drastica dispersione termica del materiale di copertura in polycarbonato.

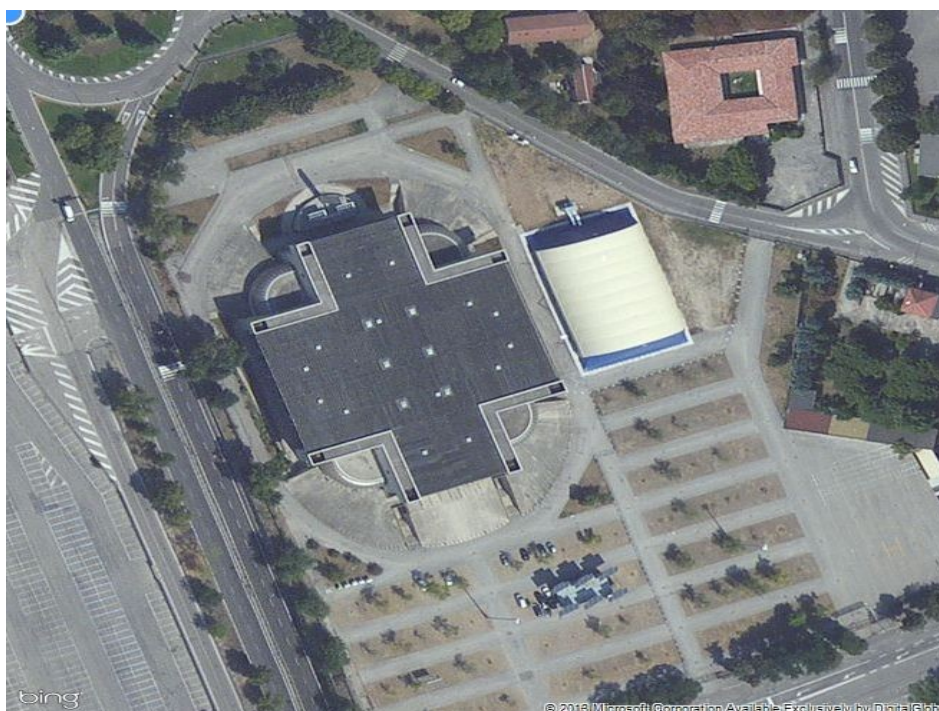
FOTO 5

L'intera area esterna adiacente al Palazzetto dello Sport di Verona è costituita da un unico comparto a parcheggio di circa 11.500 m². La stessa presenta ad oggi un avanzato stato di degrado del tappeto d'usura, caratterizzato da estesi fenomeni di sgranamento superficiale e dalla formazione di profonde buche nelle zone a maggiore sollecitazione veicolare: tale condizione rende pertanto indifferibile il rifacimento integrale della pavimentazione bituminosa.

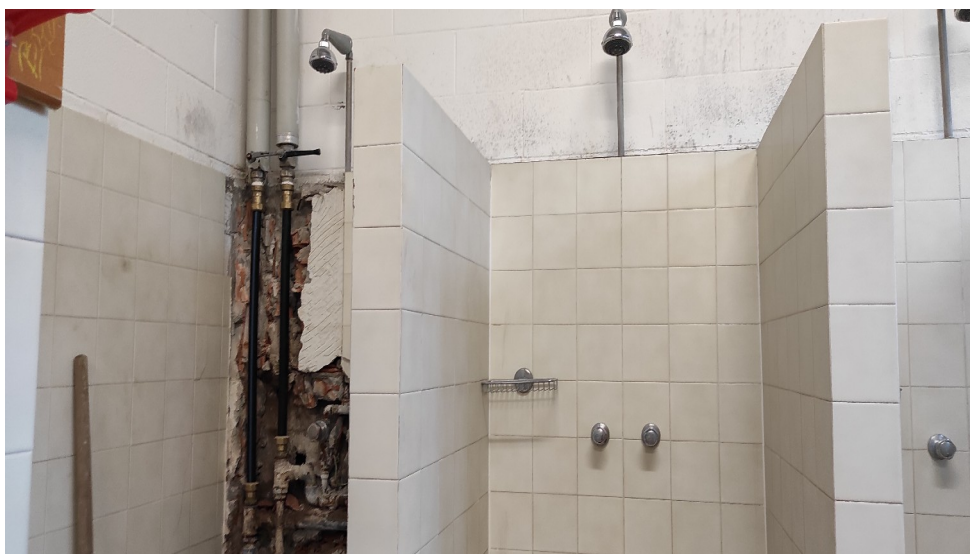
FOTO 6

I blocchi spogliatoio a servizio delle attività sportive del Palazzetto dello Sport presentano periodicamente perdite idriche a causa della vetustà dei sotto impianti di distribuzione idrica in ferro, nonché vistosi fenomeni di umidità di risalita vista l'inesistenza di idonea impermeabilizzazione generale.

La vetustà di detti servizi si riscontra anche nei sanitari e gruppi rubinetteria, oggetto di interventi di manutenzione sempre più frequenti e spesso non risolutivi.

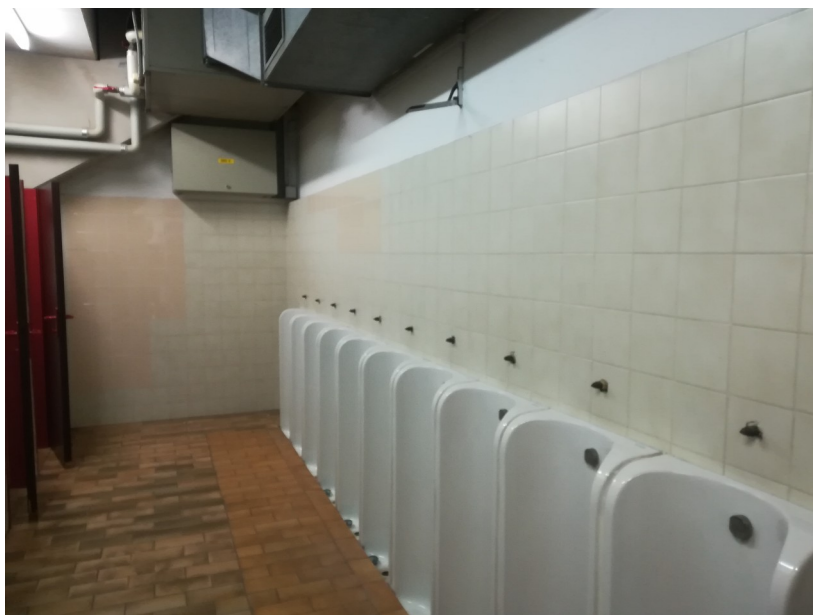
FOTO 7

Anche questi servizi adibiti per il pubblico, presentano le medesime criticità evidenziate al precedente punto e precisamente: impianti di distribuzione idrica sotto traccia in ferro (arrugginiti) e mancanza di una idonea impermeabilizzazione che garantisca l'integrità dei locali sottostanti.

Medesima problematica anche per i sanitari e tutte le rubinetterie presenti dal 1986, anno di realizzo del palazzetto sportivo.
